La arquitectura del agua en las huertas del Monasterio de el Escorial

Water architecture in the orchards of the monastery of el Escorial

Javier GONZÁLEZ GRANADOS¹

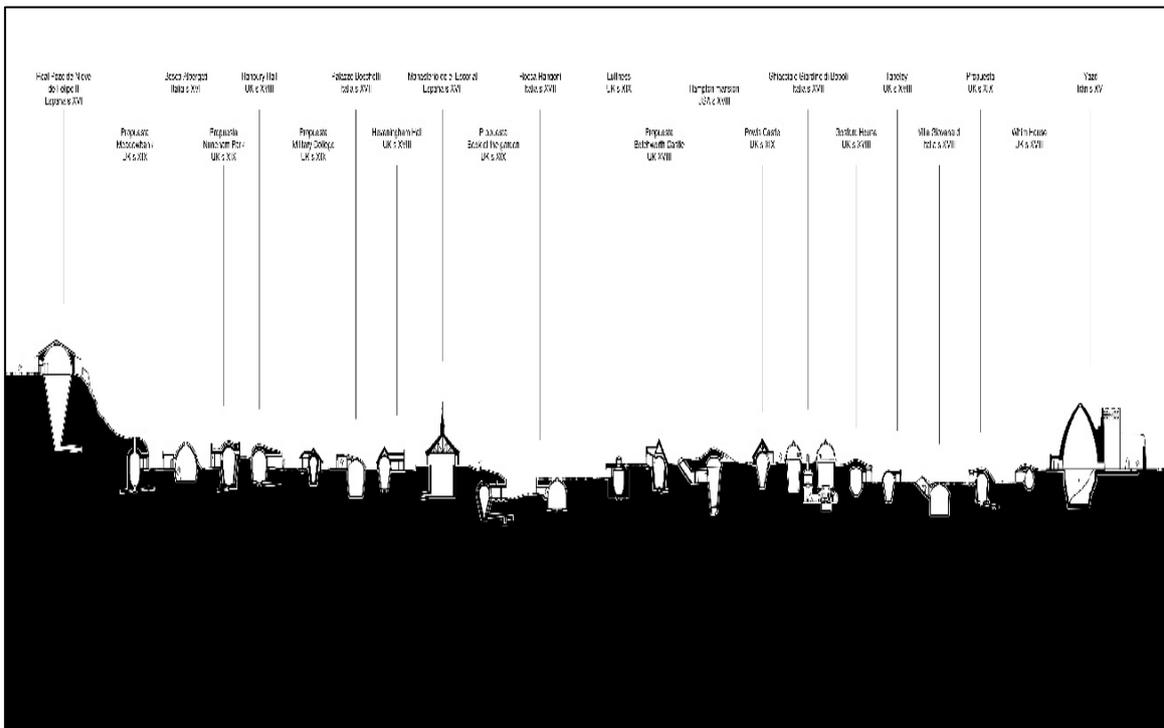
Figura 1. Sección comparativa a escala de los pozos de nieve estudiados.

Existen registros sobre pozos de nieve en China datados en el siglo VIII a.C. Se cree que posteriormente los mongoles los introdujeron en la península de Irán¹⁰. Este sistema de pozos también fue utilizado por los romanos que, al reconocer su gran utilidad, lo difundieron por todo el imperio, sentando con ello las bases de lo que posteriormente en la Edad Media fue una práctica extendida en toda Europa (fig. 1).

En la actualidad el pozo se encuentra lleno, posiblemente de restos de los escombros de la cubierta original y de paja en la parte superior para evitar posibles caídas. Por ello ha resultado imposible medir con precisión la profundidad del mismo. No obstante, se puede observar que el primer tramo del pozo tiene paredes verticales que descienden como mínimo 1.5 m. El caso más cercano que se encuentra en un buen estado de conservación es el Real Pozo de Nieve de Felipe II, ubicado en el monte Abantos. La sección realizada por Cervera Vera muestra un diámetro superior de 8.5 m y una profundidad de 14 m, donde el diámetro es de 4.5 m. En este caso la sección revela unas paredes interiores cónicas.

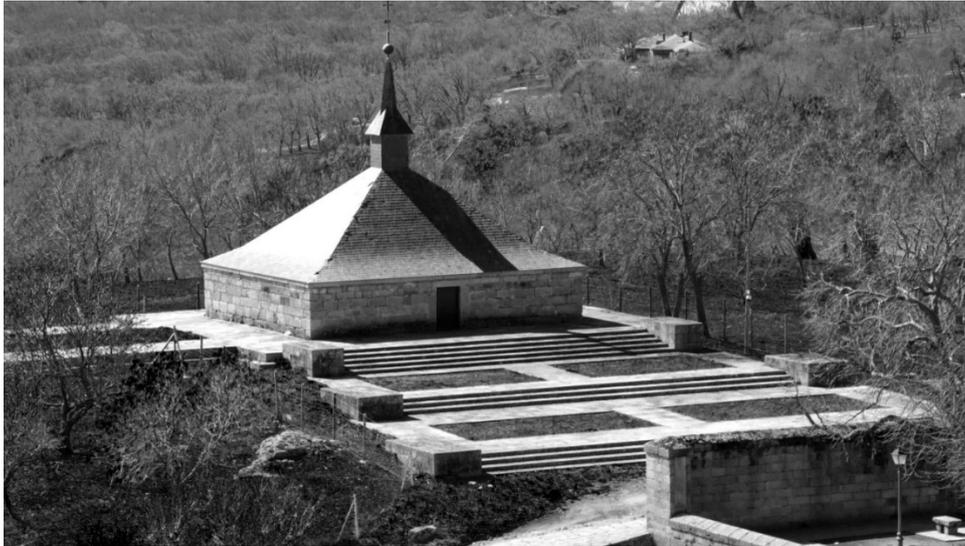
Figura 2. Real Nevero del Monasterio de El Escorial y la escalinata de acceso.
Fotografía del autor

El pozo de nieve de El Escorial (fig. 2) se encuentra al suroeste del monasterio, frente al acceso a las huertas, entre el estanque y la Cachicanería. La construcción se encuentra estratégicamente ubicada en el punto de mayor cota en el área dedicada a las huertas, lo que permite que tenga condiciones prácticamente ideales en lo referido al terreno. Su posición en la cima de un montículo garantiza que el agua expulsada por el desagüe del nevero en su parte inferior se infiltre en el terreno. Se evita de este modo que el nivel freático pueda ascender y ocasionar problemas para la conservación del hielo.

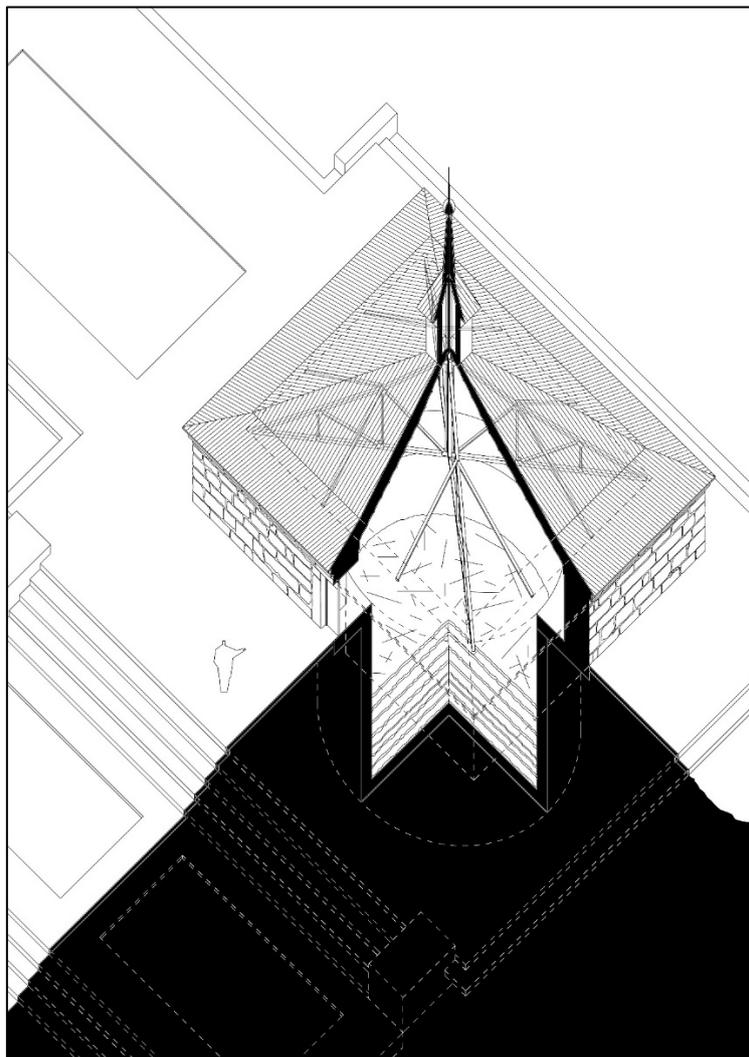
Figura 3. Axonometría seccionada del Real Nevero. Elaboración propia

La construcción está formada por tres elementos principales: la cubierta, los muros y el pozo. La cubierta tiene cuatro paños que forman un chapitel tejado con láminas de pizarra. Como ya se ha mencionado, se trata de una reconstrucción realizada durante la década de 1960 por lo que en su interior cuenta con un entramado metálico relleno con piezas cerámicas que se sustenta sobre unas cerchas también metálicas. Se trata de dos cerchas triangulares Pratt que cruzan la planta de manera diagonal y que se apoyan en las esquinas de los muros de piedra (fig. 3).

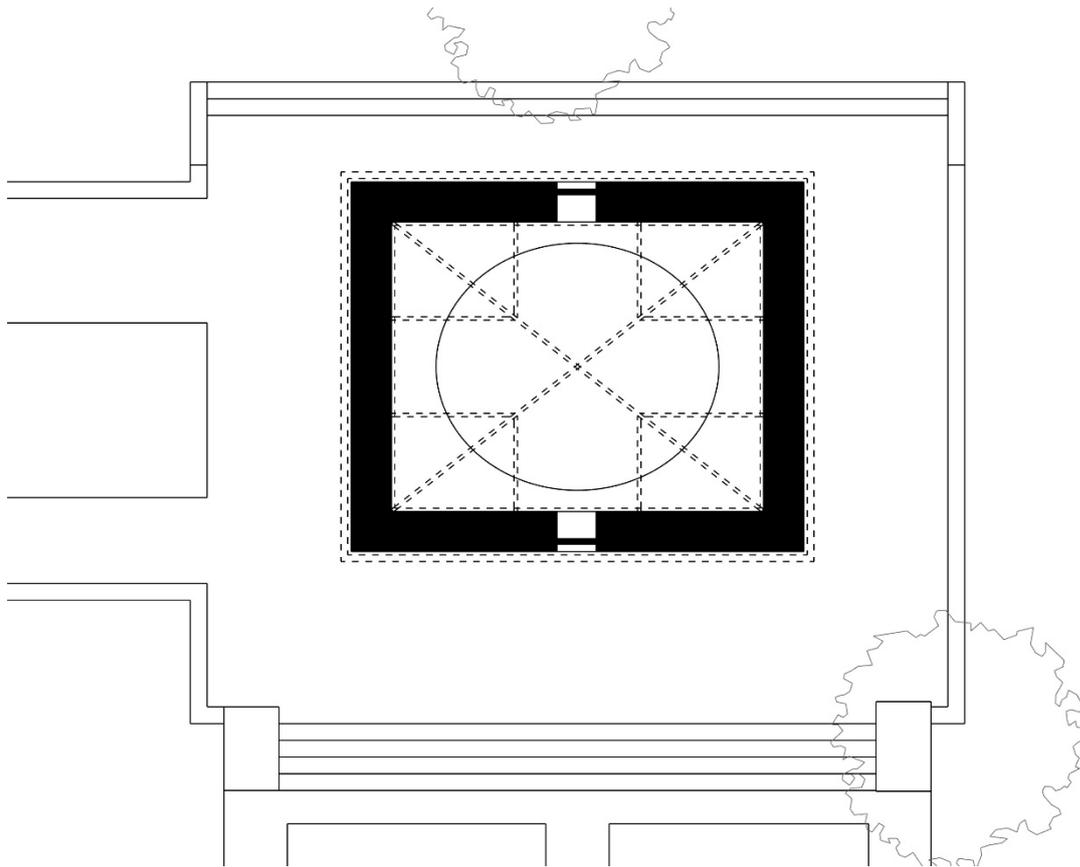
Figura 4. Planta del Real Nevero. Elaboración propia

Los muros forman una planta rectangular con unas dimensiones exteriores de 13,45x11,10 m e interiores de 11,05x8,67 m, lo que implica un espesor de muro de 1,20 m (fig. 4). Están contruidos con grandes sillares de granito cuya altura se encuentra en torno a 35 cm. Los alzados norte y sur son los de mayor dimensión y cuentan con un hueco centrado cada uno (fig. 5). En este se ubican las puertas, que tienen 1 m de ancho y una altura de 1,9 m y están cubiertas por un dintel de piedra. Los muros alcanzan una altura de 2,25 m y sobre ellos se encuentra una cornisa de granito de 25 cm de altura, que vuela 10 cm sobre el contorno del muro.

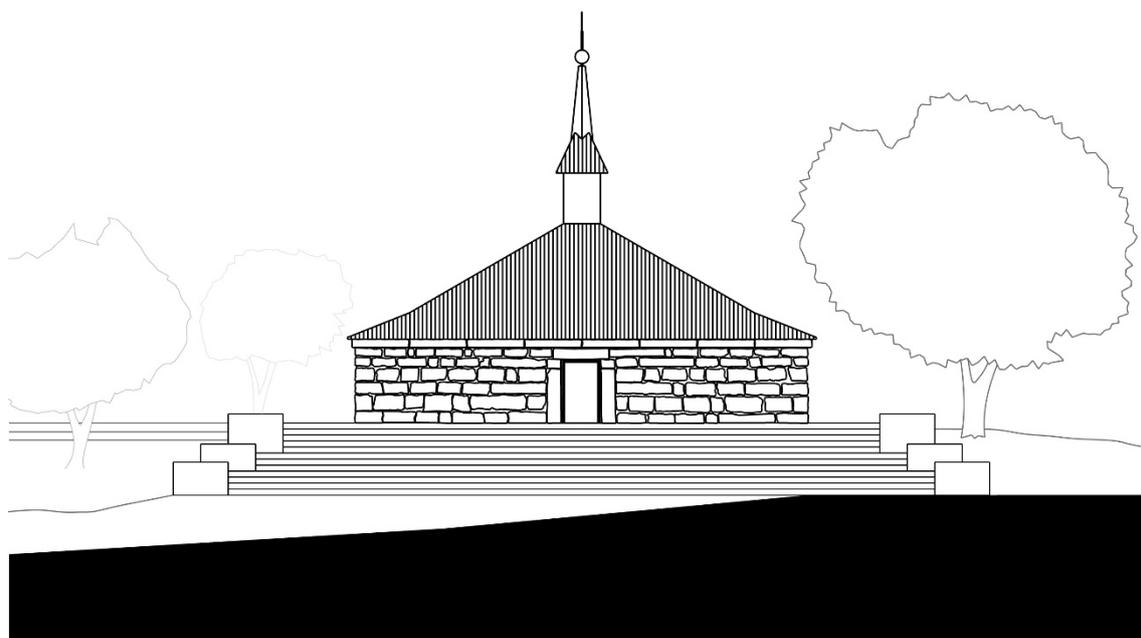
Figura 5. Planimetría con despiece del alzado norte del Real Nevero.

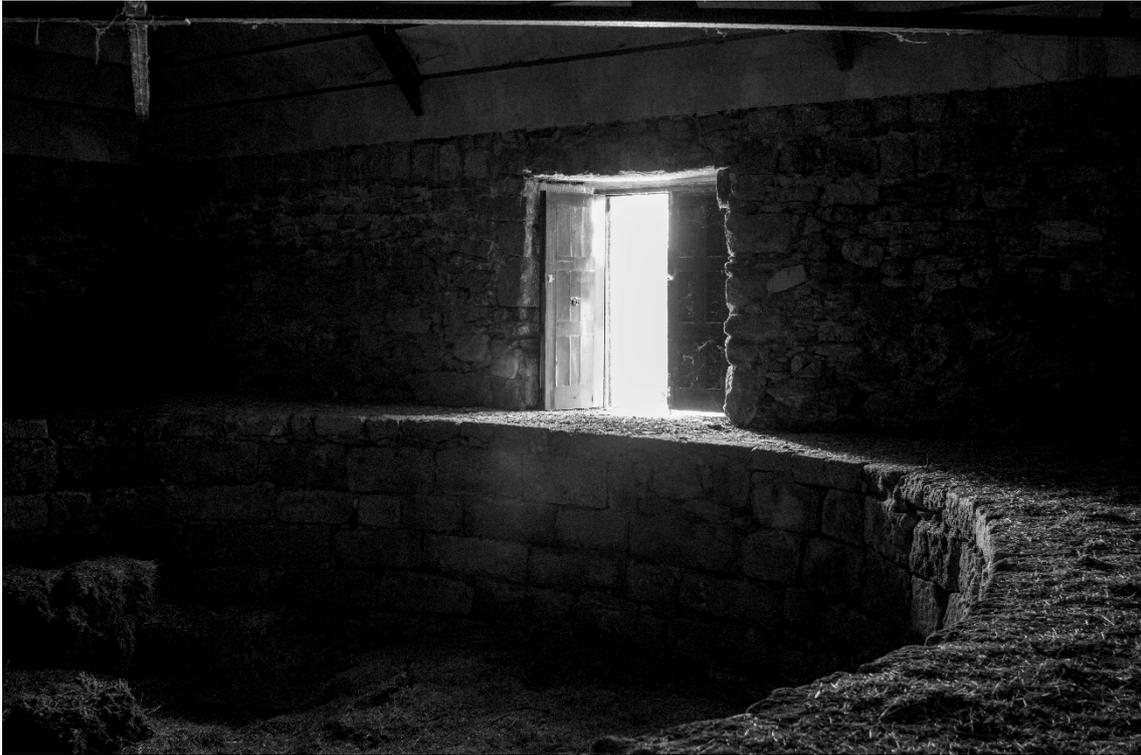
Figura 6. Interior del Real Nevero del Monasterio de El Escorial. Acceso sur. Se puede observar la parte superior del pozo descubierta un tramo de 1,5 m.

El pozo no es circular, como se suponía en un principio, sino que está achatado formando una elipse. Los ejes de esta miden 8,40 m y 7,40 m de manera que se adapta a las proporciones del espacio interior para producir un margen a cada lado que permita el paso en torno al pozo (fig. 6).

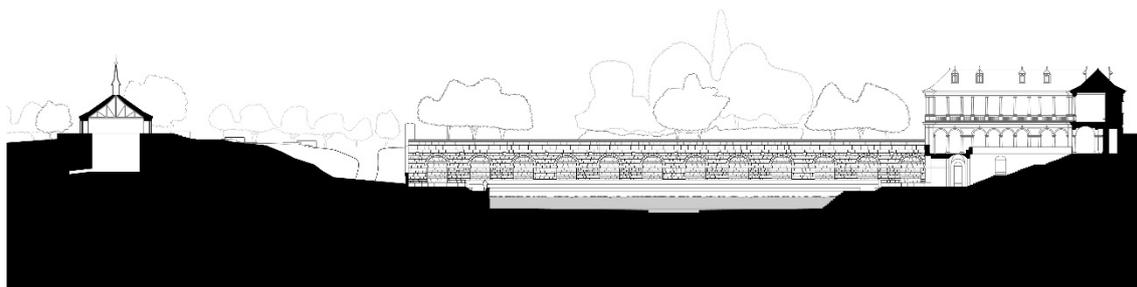
Figura 8. Sección transversal del Estanque grande, el muro de los nichos y la fuente de Blasco Sancho. Elaboración propia

El agua del estanque se obtiene de la fuente de Blasco Sancho, cuya captación se encuentra centrada en el lado oeste del paseo perimetral superior. Esta fuente es previa a la construcción del monasterio y fue uno de los valores propios del lugar que favoreció la elección del emplazamiento. Según se relata en las crónicas de la época, el caudal de esta fuente nunca variaba a pesar del cambio de estaciones²⁶. La captación es visible y consta de unos escalones que descienden hasta el nivel en el que se encuentra el agua, la cual circula por un conducto bajo los bancos hasta aparecer superficialmente en el paseo perimetral inferior como un caz de piedra que desemboca en un elemento en voladizo desde donde cae al estanque (fig. 8).

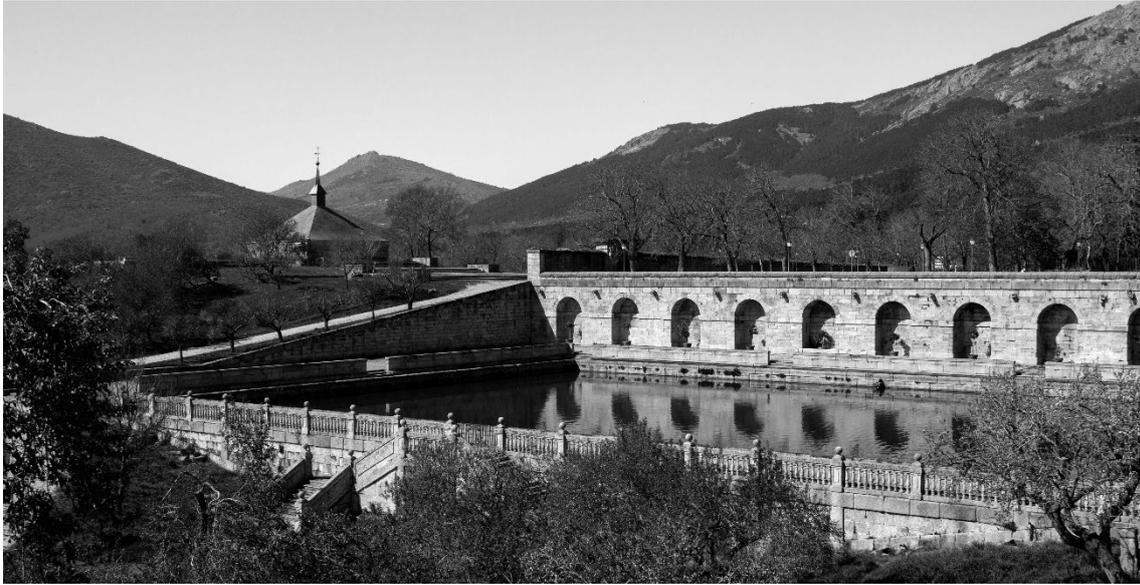
Figura 7. Estanque Grande del Monasterio de El Escorial.
Fotografía del autor

Está construido en granito y tiene unas dimensiones de 57,4 m de largo y 41,5 m de ancho. Existe un recorrido perimetral de 3.3 m de ancho que en tres de sus lados se encuentra limitado por unos largos bancos de piedra labrada que sirven de separación respecto al siguiente espacio perimetral, el cual se encuentra a una cota más elevada. Para acceder a este nivel superior se emplean las 8 escaleras distribuidas a lo largo del banco perimetral.

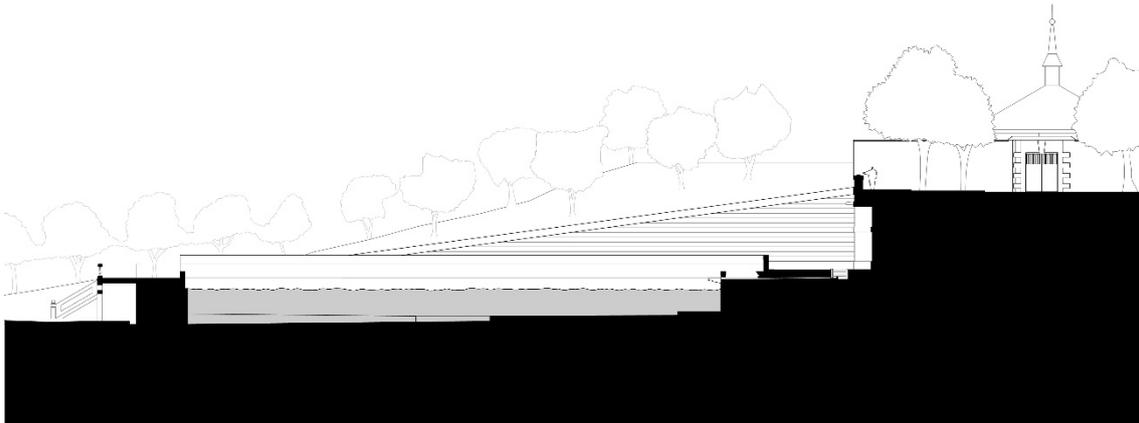
Figura 9. Sección longitudinal del Estanque grande, el pozo de nieve y las escaleras de acceso a la plataforma del jardín de los frailes. Elaboración propia

El vaso del estanque tiene una altura máxima cercana a los 3 m, aunque el nivel del agua suele llegar hasta los 2 m (fig. 9). Para el acceso al estanque existe una escalera que se sumerge en él hasta llegar al fondo por lo que es posible acceder con facilidad al interior para labores de mantenimiento o limpieza. El fondo está construido con grandes piezas de granito que forman cuatro paños con pendiente hacia el interior (fig. 11). En el centro, los paños en pendiente terminan al llegar al borde de un pequeño espacio rectangular que se hunde 40 cm y que permite recoger el agua cuando el nivel es muy bajo. En la parte inferior de este espacio se encuentra un paño único con pendiente que forma un pequeño canal hacia el este, que finalmente llega hasta el elemento de desagüe. La interpretación de los elementos que se encuentran sumergidos se ha realizado a partir de las fotografías que se tomaron durante el proceso de limpieza llevado a cabo en el año 2021²⁷ y planimetrías complementarias existentes²⁸.

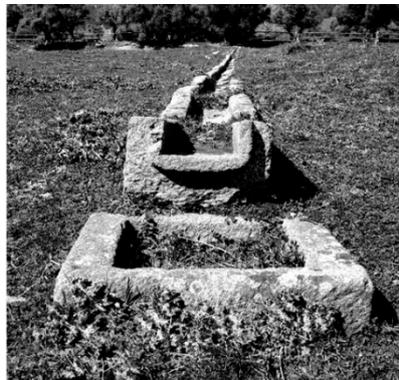
Figura 10. Final del tramo de conducción de riego ubicado en el extremo este de las huertas. El segmento finaliza en una pila de piedra labrada.
Fotografía del autor

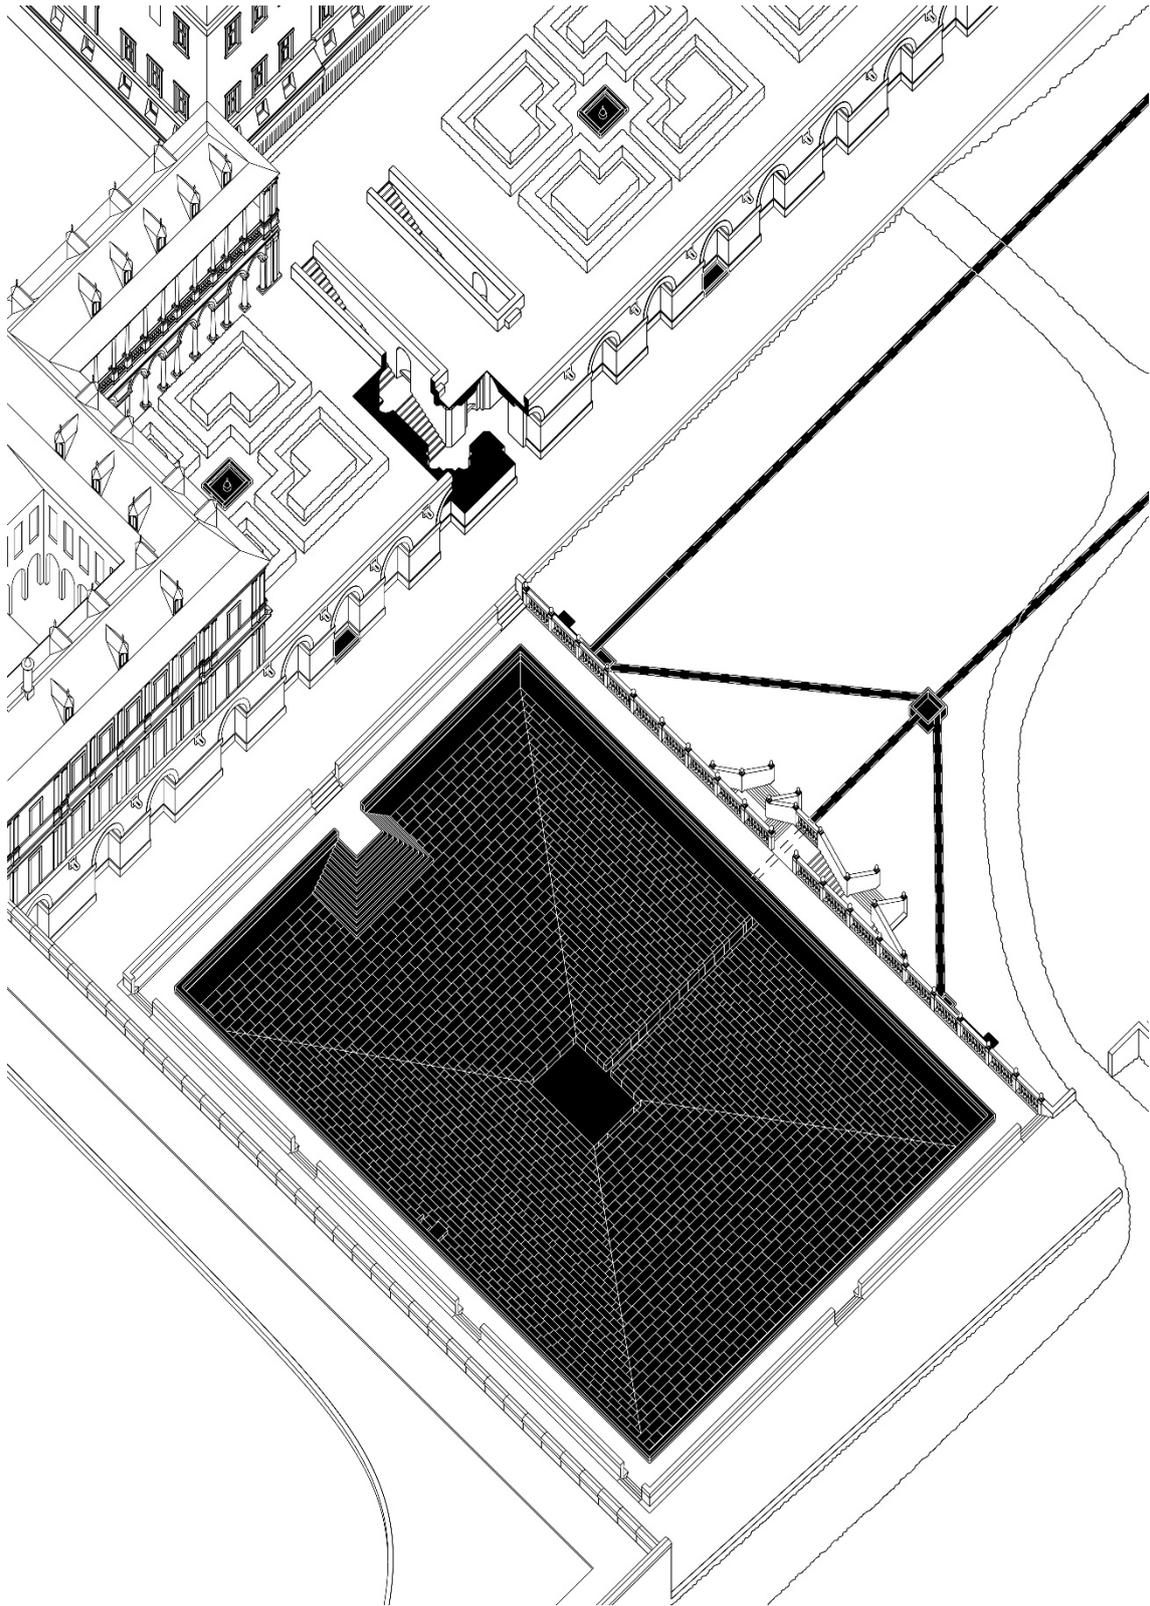
Figura 11. Axonetría del Estanque grande y conducciones del sistema de riego en la huerta. Elaboración propia

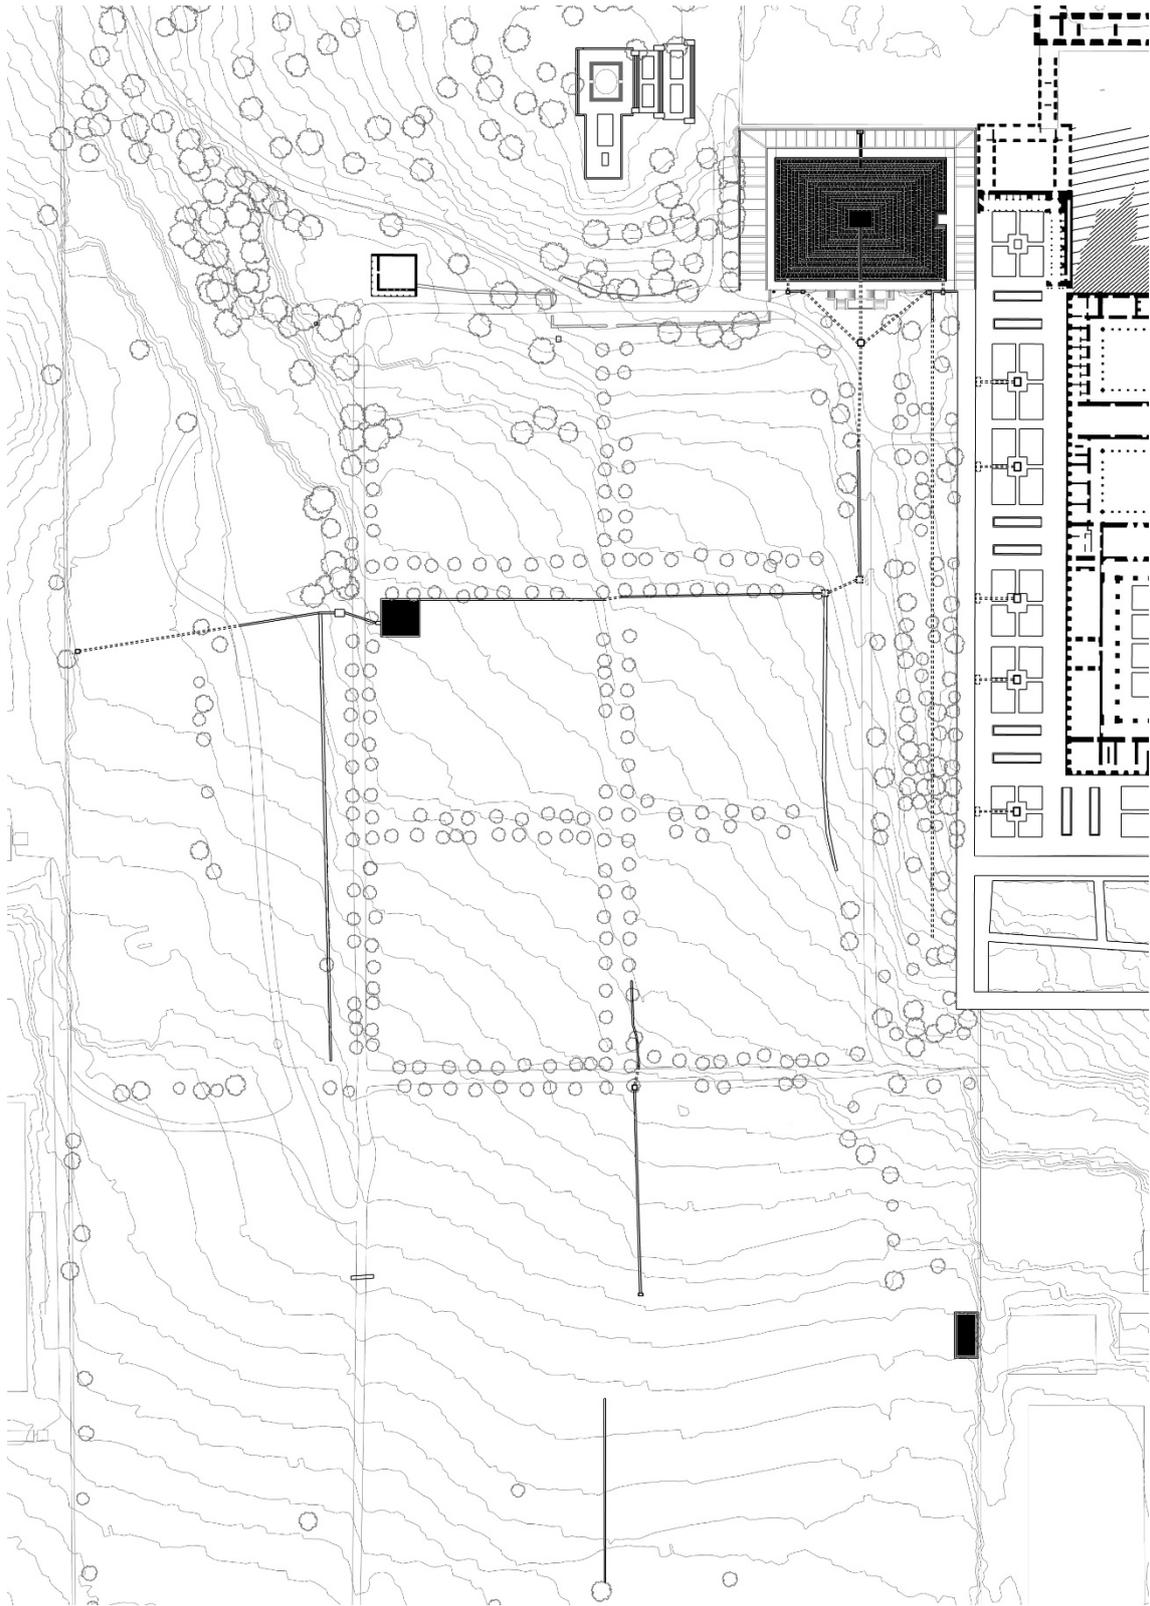
Figura 12. Planta general de las huertas del Monasterio levantamiento de los restos de las conducciones del sistema de riego. Elaboración propia

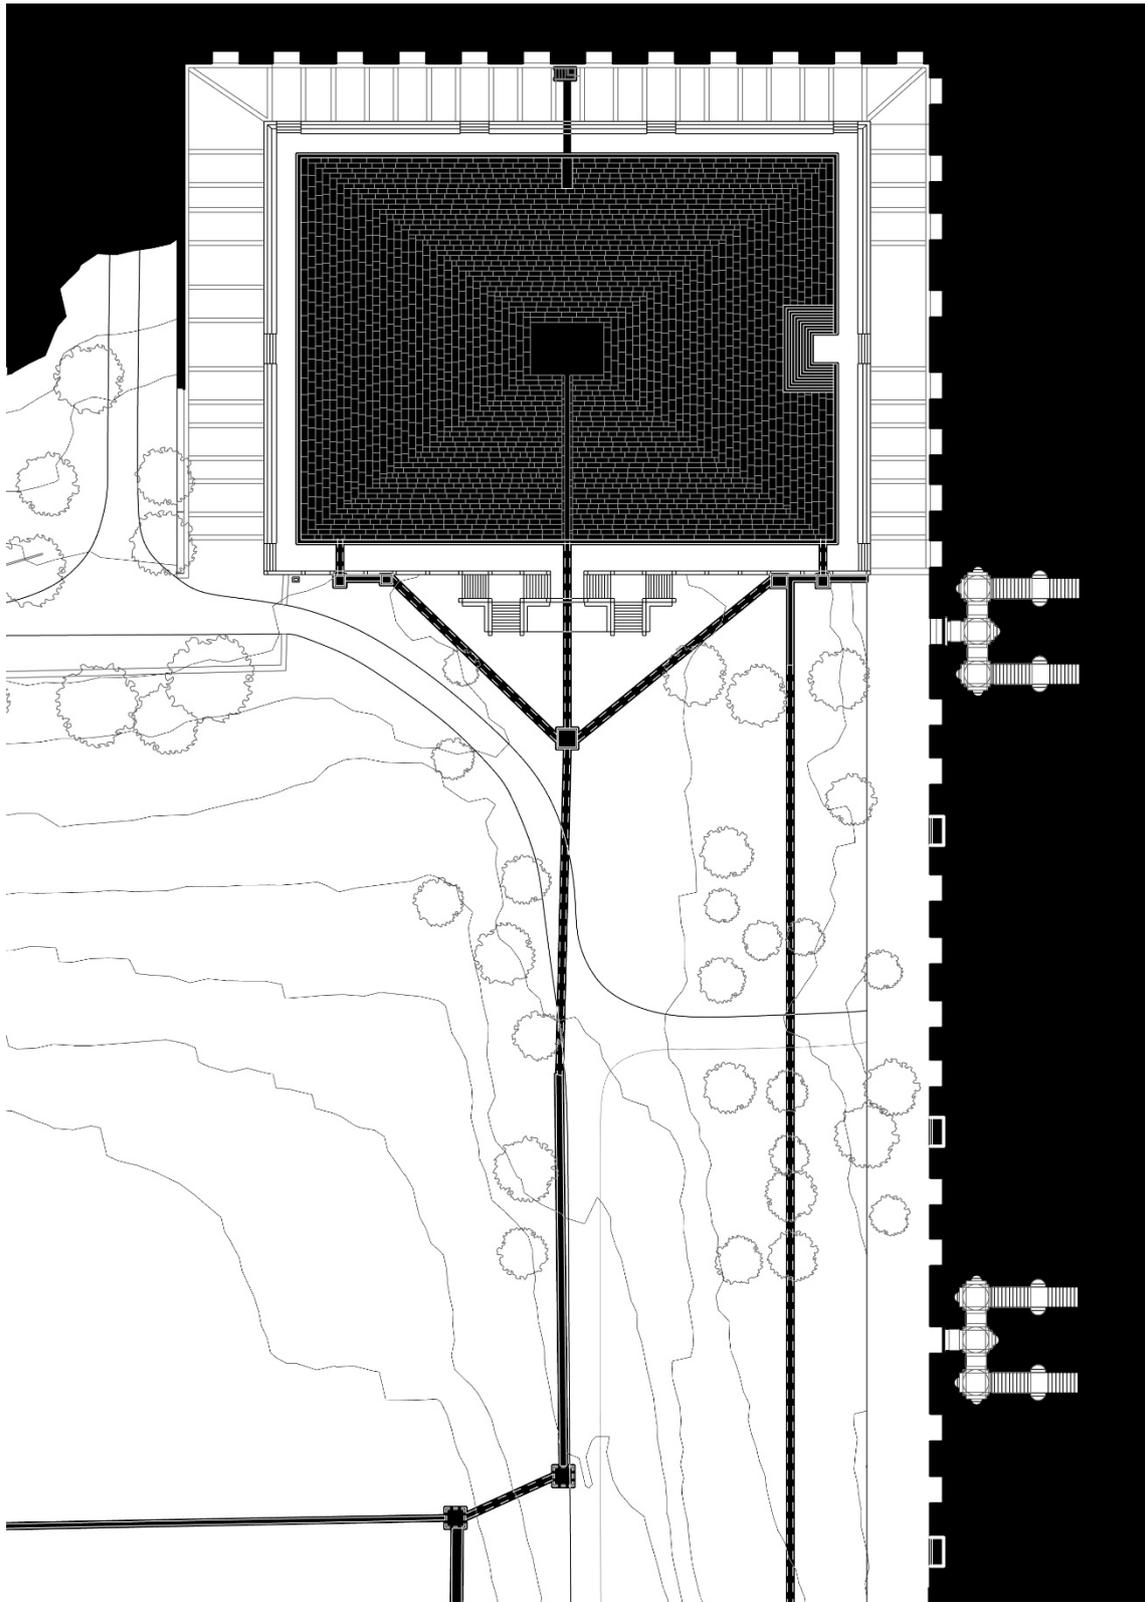
Figura 13. Planta del estanque y conducciones del sistema de riego en la huerta.
Elaboración propia

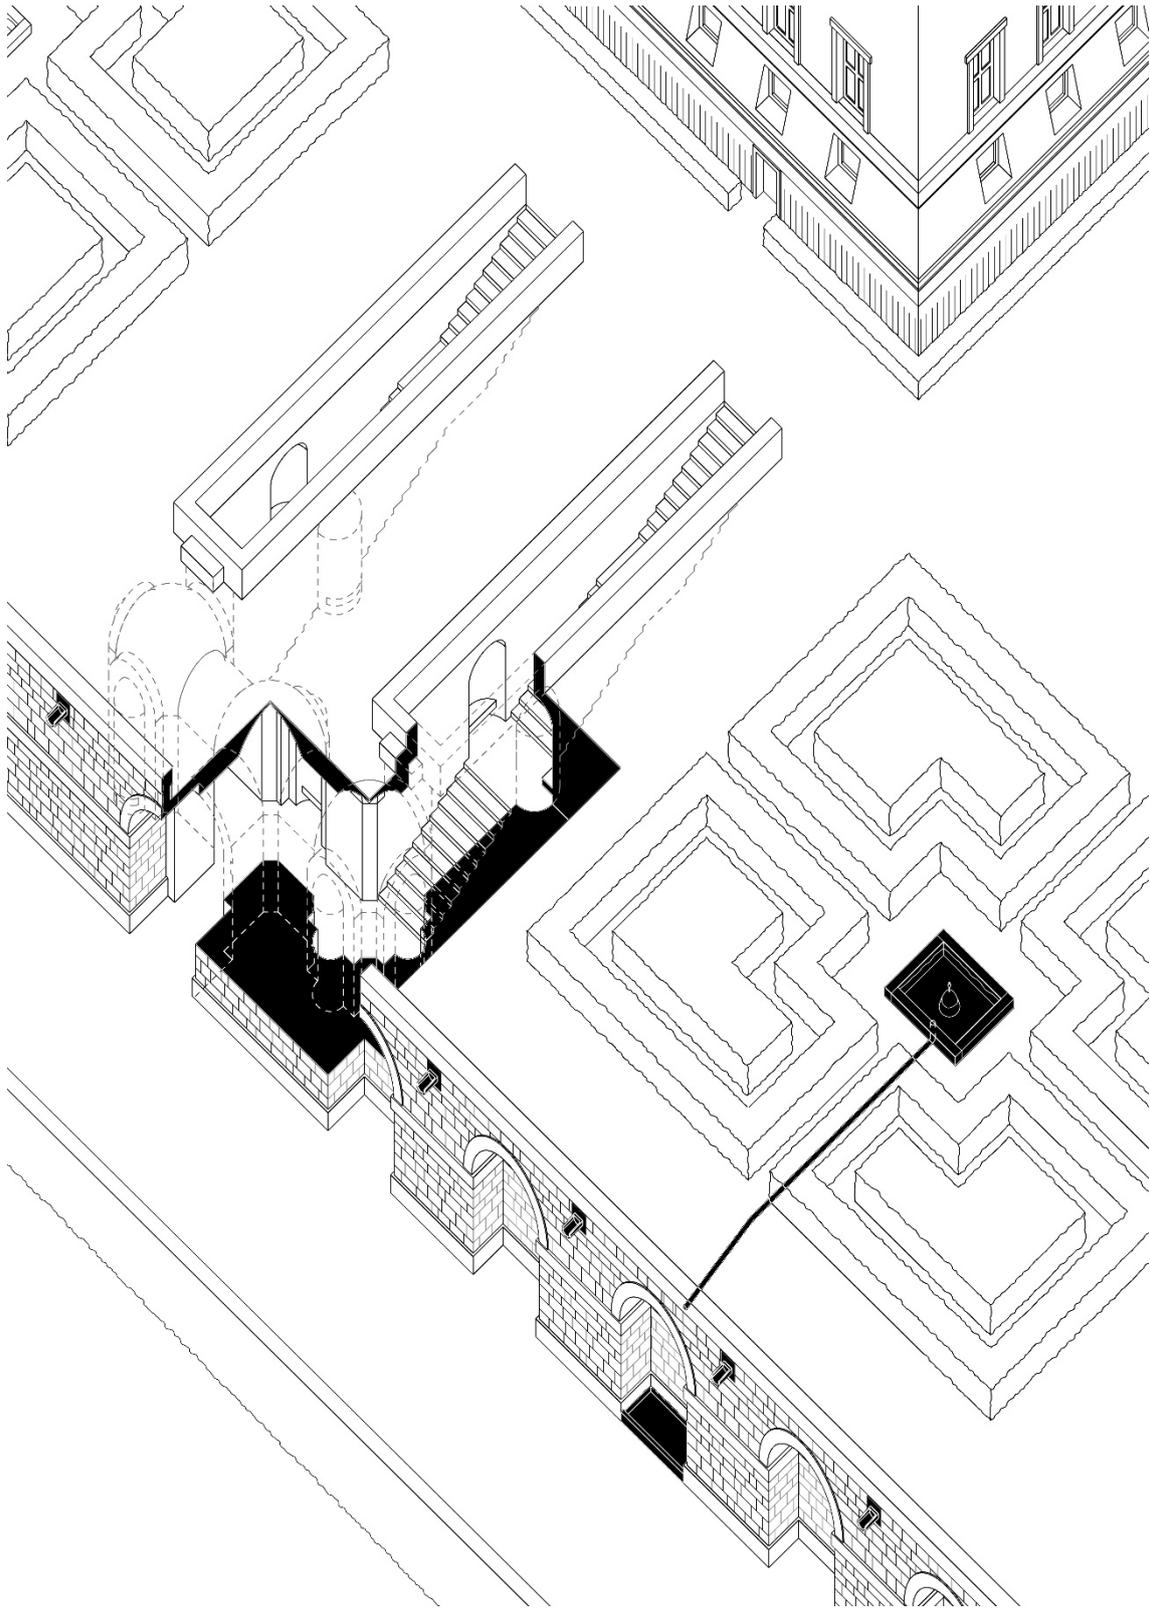
Figura 14. Axonometría seccionada de las escaleras de acceso al jardín de los frailes y del sistema de acumulación de agua de las fuentes. Elaboración propia

El acceso a las huertas se realiza a través de las 8 escaleras que descienden desde el Jardín de Los Frailes (fig. 14). Estas, se introducen de forma perpendicular en la plataforma y cuentan con espacios de asiento en los rellanos. Una vez llegan abajo, se comunican entre ellas en un espacio abovedado con cúpulas de piedra que reconducen el camino hasta llegar al punto medio donde se encuentra la salida. Cada uno de estos accesos coincide con uno de los huecos del muro de los nichos. La existencia de un acceso tan cuidado a las huertas evidencia la importancia de estas para la comunidad escurialense.
